Unilaterale Mandibulafraktur bei einem Pferd

Versorgung mittels Fixateur externe, Komplikation bei der Implantatentfernung und Technik der Entfernung von Implantatfragmenten

Aleksandar Vidović¹, Dorothea Jansen²

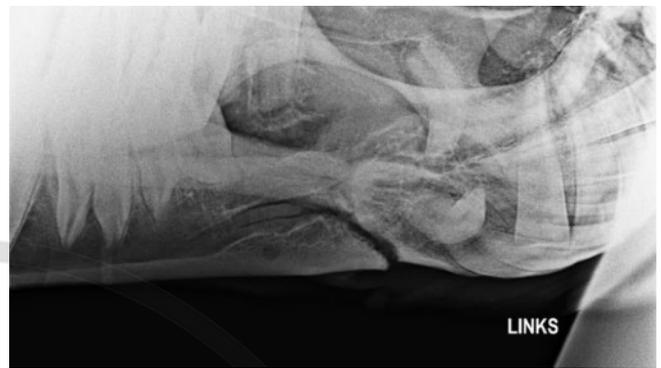
► **Abb. 1** Präoperative Schrägaufnahme des linken Unterkiefer-Diastemas mit Darstellung der Frakturlinien. Quelle: A. Vidović.

Nach dem Abschluss der Untersuchung wurde die Diagnose einer geringgradig dislozierten Y-Fraktur mit mehreren Frakturlinien im Bereich des linken Unterkiefer-Diastemas gestellt. Der breitere Frakturspalt begann rostradial auf der Höhe der Caninuswurzel (304) und erstreckte sich bis zur Mitte des Diastemas. Von dort verlief die eine Frakturlinie zurück nach rostroproximal und endete mit einer sichtbaren Kontinuitätsunterbrechung der proximalen Kortikalis des Diastemas. Die zweite Frakturlinie verlief als eine doppelte Aufhellungslinie bogenförmig nach aboral und endete in der distalen Kortikalis, distal der kaudalen Wurzel des zweiten Prämolaren (306) (► **Abb. 1**).

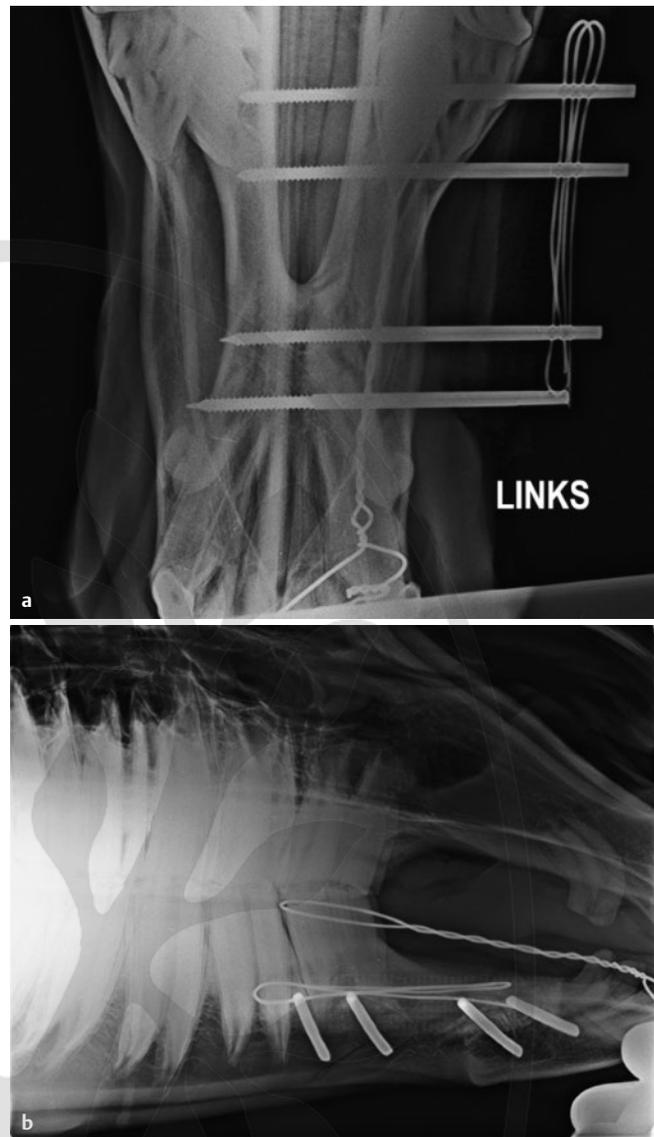
► **Abb. 2** **a** Postoperative dorsoventrale Röntgenaufnahme. Gut erkennbar ist die Kontur des negativen Gewindes der selbstbohrenden Schanzschen Schrauben. Zwischen den Incisivi und den Prämolaren ist die Drahtcerclage sichtbar. Links im Bild ist die Drahtschlinge, die in Polymethylmethacrylat-Brücke integriert wurde, um die Stabilität des Fixateurs zu verstärken. **b** Postoperative laterolaterale Röntgenaufnahme mit Position der Schanzschen Schrauben und der Drahtcerclage zwischen den Prämolaren 306 und 307 sowie um die Incisivi 301 bis 303. Zusätzlich ist die Stabilisierungsverstärkung durch den Cerclagedraht innerhalb des Kunststoffrohres sichtbar. Quelle: A. Vidović.

durch das vorherige Platzieren einer Einmalkanüle erleichtert. Zwischen den Prämolaren 306 und 307 wurde für das Einführen des Cerclagedrahts ein 2 mm Kanal angelegt. Dies erfolgte intraoral aus linguale Richtung mit Hilfe eines Bohrers, der in ein Dental-Winkelhandstück (Fa. PZ-Technik GmbH, PZ Bohrfräse Art.-Nr. 1300) eingespannt wurde. Nach dem Platzieren der Drahtschlinge wurde diese im Bereich des Diastemas eingedreht und damit unter Spannung gesetzt (► **Abb. 2**).

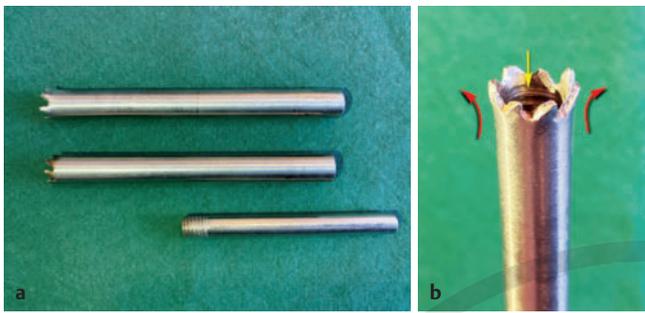
► **Abb. 3** a Darstellung der 2 selbst angefertigten Fräserrohre (12 cm Länge, 10 mm Außendurchmesser, 8 mm Innendurchmesser). Die Kürzung des zweiten Fräserrohrs entstand durch das nachträgliche Nachschleifen der Zähne. Das kürzere Metallstück mit Außengewinde (unten im Bild), wurde am Ende des Fräserrohrs eingeschraubt und diente als Verlängerung und zur Aufnahme in die Bohrmaschine. b Die kronenförmig nach außen aufgeboogenen Zähne des Fräserrohrs (rote Pfeile) und die ringförmigen Rillen im Inneren des Rohrs (gelber Pfeil) resultieren aus der Interaktion mit dem Implantat. Quelle: A. Vidović.

Das Fräserrohr zum Entfernen der Implantatfragmente wurde aus einem Edelstahlzylinder (V4A – CrNiMo-Stahl, Werkstoff 1.4401 gemäß DIN EN ISO 3506-1) mit einem Außendurchmesser von 10 mm und einem Innendurchmesser von 8 mm angefertigt. In eines der Enden des 12 cm langen Zylinders wurden sägeartig Zähne hineingeschliffen. In das andere Ende wurde ein Innengewinde geschnitten zur Verbindung mit einem Verlängerungsstück. Diese Verlängerung wurde aus einem Edelstahl-Rundstab (Werkstoff 1.4401) von 8,5 mm Durchmesser und 75 mm Länge angefertigt. Zum Verbinden mit dem Fräserrohr wurde an einem Ende das Außengewinde geschnitten, das andere Ende wurde in die Bohrmaschine eingespannt (► **Abb. 3a**).

Zunahme der Bohrtiefe wurde ein Widerstand beim Herausziehen des Fräserrohrs aus dem Knochen wahrgenommen. Der Grund hierfür war die Verbiegung der Zähne des Fräserrohrs (► **Abb. 3b**). Bedingt durch eine nicht wahrgenommene minimale Abweichung in der Bohrrichtung touchierte die Innenseite des Fräserrohrs den Implantatrest, was dazu führte, dass der gezahnte Rand des Fräserrohrs sich kronenförmig nach außen verbog (► **Abb. 3b**; ► **Abb. 4**) und unbrauchbar wurde.

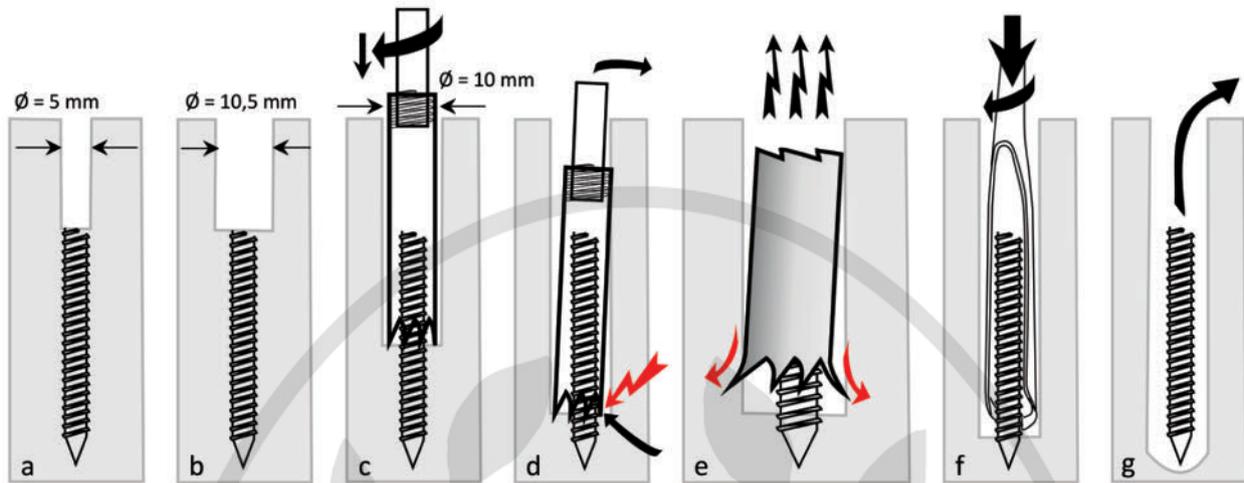
► **Abb. 4** a Schematische Darstellung der Ausgangssituation nach dem Bruch der Schanzschen Schrauben an den Positionen 2 und 4 aus rostraler Richtung. Zwischen der Knochenoberfläche und dem zurückgebliebenem Schraubenfragment befand sich ein Kanal, der dem Schaftdurchmesser einer Schanzschen Schraube entsprach (5 mm). b Dieser Kanal wurde in 2 Schritten, über eine Zwischenbohrung mit 8 mm, auf 10,5 mm erweitert. c Das Fräserrohr wurde im Bohrkanal platziert und löste durch langsamen Vorschub bei geringer Drehzahl den Knochen um das gebrochene Implantat herum. d Durch geringgradige Abweichungen der Bohrrichtung kollidierte in der Tiefe der gezahnte innere Rand am Ende des Fräserrohrs mit dem Implantat. e (Ausschnittsvergrößerung): Hierdurch wurden die Zähne des Fräserrohrs nach außen gebogen, sodass dieses nur schwer aus dem Bohrkanal herausgezogen werden konnte. Mit dem zweiten Fräserrohr konnte das Implantat auf Position 2 vollständig gelöst werden, aber auch dieses verbog sich, kurz bevor das zweite gebrochene Implantat (Position 4) komplett freigelegt werden konnte. f Mit Hilfe eines Hohlmeißels wurde das Endstück des zweiten Implantats (Position 4) von dem restlichen Knochen freigelegt. Dazu wurde der Hohlmeißel mit frequenten, sehr vorsichtigen Hammerschlägen und mit gleichzeitiger Rotation um das gebrochene Implantat herum in den Knochen vorangetrieben. g Die beiden freigelegten Implantatreste wurden mit Hilfe einer schmalen Pinzette aus dem Bohrloch extrahiert. Quelle: A. Vidović.

Das zweite Fräserrohr kam zum Einsatz und so konnte das erste Implantatfragment vollständig freigelegt werden. Beim Herausfräßen des zweiten Fragmentes wiederholte sich das Geschehen und das gezahnte Ende des zweiten Fräserrohrs verbog sich vor dem Erreichen der Spitze der gebrochenen Schraube. Dieses Implantatfragment wurde dann mit einem schmalen Hohlmeißel von dem restlichen Knochen befreit. Mit einem Hammer wurde der Meißel sehr vorsichtig rotierend im Uhrzeigersinn um das Implantat herum vorwärtsgetrieben (► **Abb. 4**). Die beiden Implantatfragmente wur-

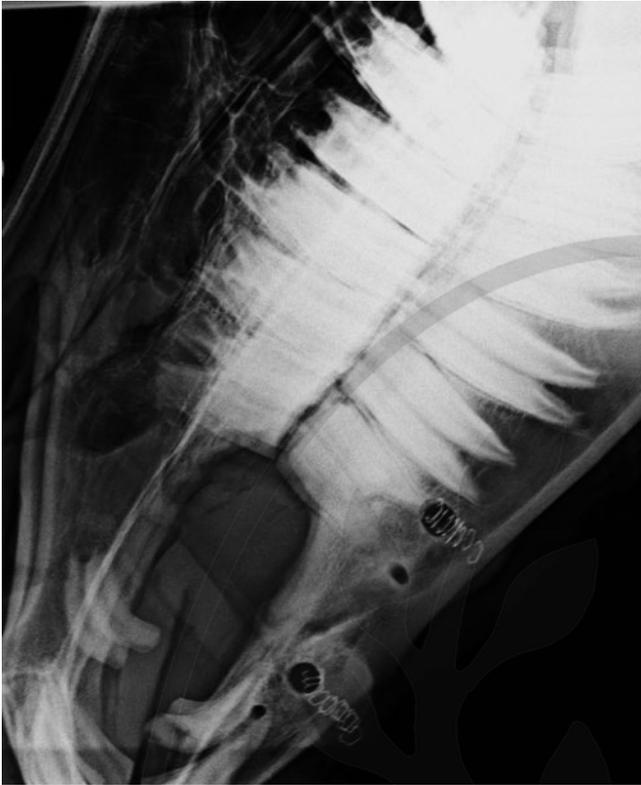
► **Abb. 5** Postoperative laterolaterale Röntgenaufnahme nach Entfernung aller Implantate. Die Implantate auf den Positionen 1 und 3 (von rostral) wurden intakt entfernt. Die gebrochenen Implantate auf den Positionen 2 und 4 wurden durch die beschriebene Technik extrahiert. Quelle: A. Vidović.

Das intra operationem angefertigte Röntgenbild dokumentierte die Entfernung aller Fragmente (► **Abb. 5**).
